Untersuchungsbericht M 906-5

Anfangsscherfestigkeit (Haftscherfestigkeit) an Drei-Stein-Körpern gemäss Norm SN EN 1052-3:2002 + A1:2007

Auftraggeber	Oxara AG, Lerzenstrasse 17, 8953 Dietlikon
Mauerwerksart	Mauerwerk aus Lehmstein, im Verband
Stein Typ / Format	Terrabloc-M Lehmstein (10.03.2023) Oxara Test 2 (L/B/H = 290/140/90 mm)
Mittlere Druckfestigkeit Mauerstein / Vk / Prüfbericht Nr. D 3700-2	10.5 [N/mm ²] / Vk 16.2 [%]
Mörteltyp	Lehmmörtel Oxabrik Loko
Mittlere Druckfestigkeit Mörtel / Vk / Prüfbericht Nr. M 906	6.1 [N/mm ²], Vk 3.0 [%]
Prüfkörpergrösse	L/B/H 290/140/285 mm
Lagerfugen	vollflächig ca. 10 mm / Doppelspatz
Lagerung vor der Prüfung	Prüfhalle: 36 Tage bei ca. 20 °C und 55 % r. F.
Materialeingang / Herstellung PK Prüfort / Prüfdatum	29.03.2023 / 05.04.2023, durch p+f expert AG p+f expert AG / 11.05.2023
Berichtsdatum	12.05.2023

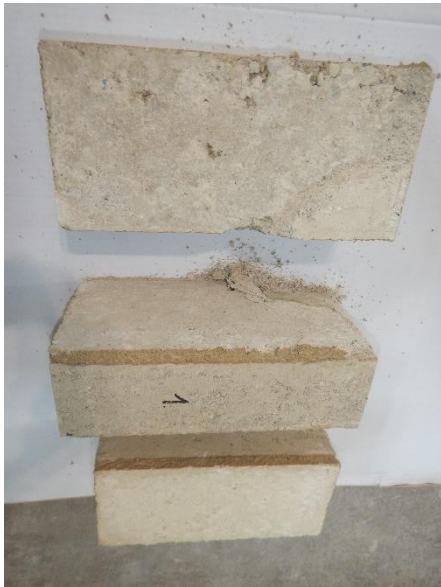
Prüfkörper Nr. 1
Mit Vorlast 0.2 N/mm²
Schubbruch im Verbund zwischen
Mauerstein und Mörtel

Prüfkörper mit Vorlast 0.2 [N/mm ²]	Scherkraft $F_{i, \max}$ [N]	Scherfestigkeit f_{voi} [N/mm ²]
1	16300	0.20
2	18680	0.23
3	18260	0.22
Mittelwert		0.22

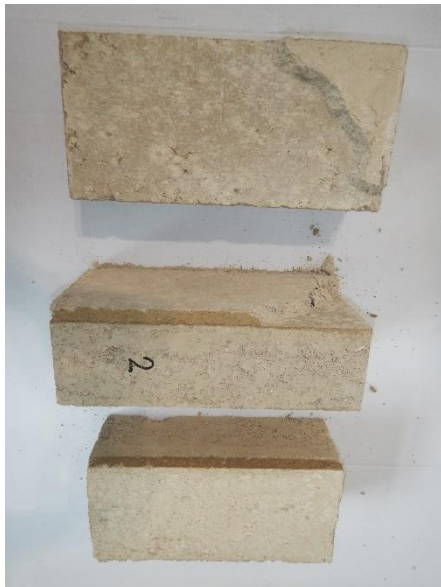
Prüfkörper Nr. 2
Mit Vorlast 0.2 N/mm²
Schubbruch im Verbund zwischen
Mauerstein und Mörtel

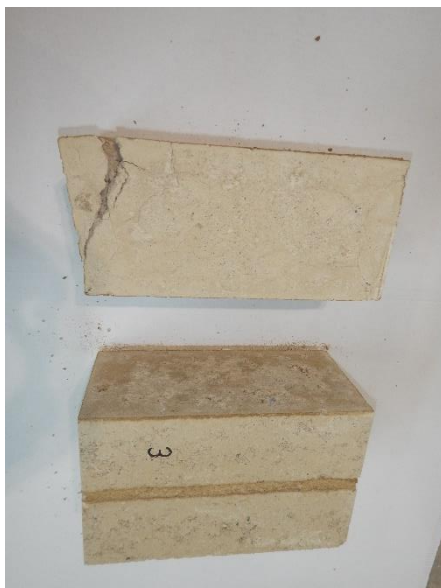
Prüfkörper Nr. 3
Mit Vorlast 0.2 N/mm²
Schubbruch im Verbund zwischen
Mauerstein und Mörtel

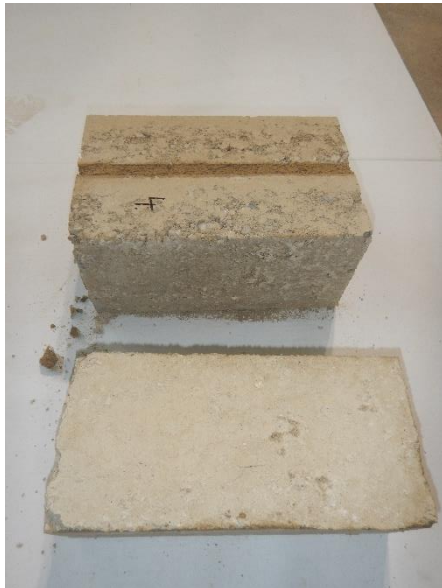
Prüfkörper Nr. 4
Mit Vorlast 0.6 N/mm²
Schubbruch im Verbund zwischen
Mauerstein und Mörtel

Prüfkörper mit Vorlast 0.6 [N/mm ²]	Scherkraft $F_{i, \max}$ [N]	Scherfestigkeit f_{voi} [N/mm ²]
4	12600	0.15
5	19550	0.24
6	14100	0.17
Mittelwert		0.19

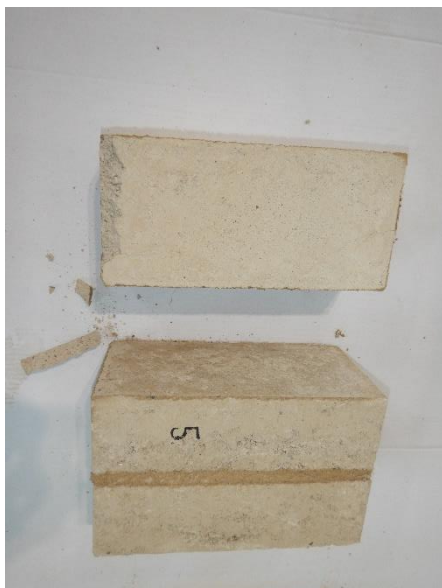
Prüfkörper Nr. 5
Mit Vorlast 0.6 N/mm²
Schubbruch im Verbund zwischen
Mauerstein und Mörtel

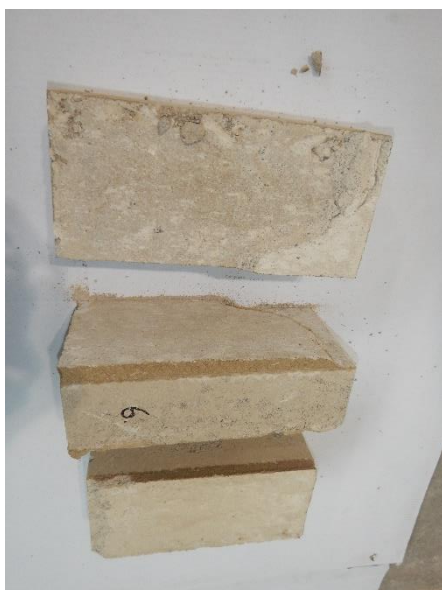
Prüfkörper Nr. 6
Mit Vorlast 0.6 N/mm²
Schubbruch im Verbund zwischen
Mauerstein und Mörtel

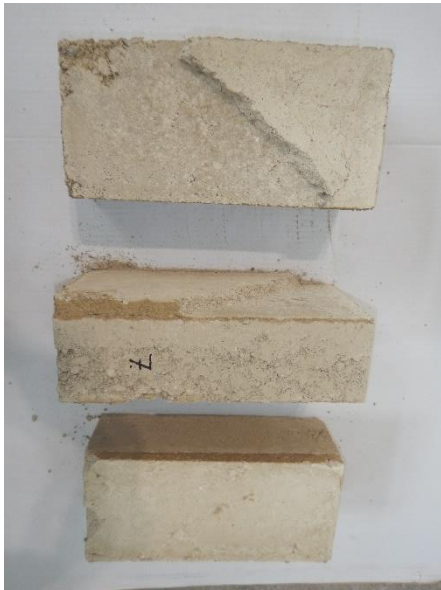
Prüfkörper Nr. 7
Mit Vorlast 1.0 N/mm²
Schubbruch im Verbund zwischen
Mauerstein und Mörtel

Prüfkörper mit Vorlast 1.0 [N/mm ²]	Scherkraft $F_{i, \max}$ [N]	Scherfestigkeit f_{voi} [N/mm ²]
7	17100	0.21
8	19700	0.24
9	17690	0.21
Mittelwert		0.22

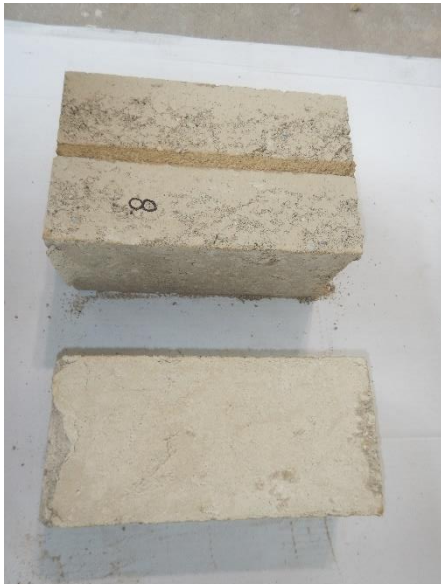
Prüfkörper Nr. 8
Mit Vorlast 1.0 N/mm²
Schubbruch im Verbund zwischen
Mauerstein und Mörtel

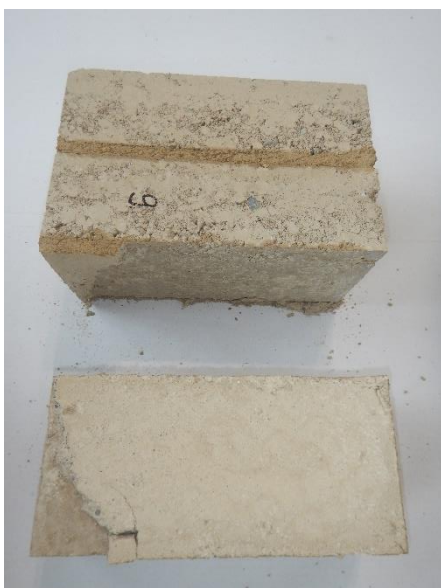
Prüfkörper Nr. 9
Mit Vorlast 1.0 N/mm²
Schubbruch im Verbund zwischen
Mauerstein und Mörtel
