Untersuchungsbericht M 906-2

**Mauerwerksdruckfestigkeit f_{xk} und Elastizitätsmoduls Ex_k gemäss SIA 266/1
geprüft nach SN EN 1052-1**

Auftraggeber	Oxara AG, Lerzenstrasse 17, 8953 Dietlikon
Mauerwerksart	Mauerwerk aus Lehmstein, im Verband
Stein Typ / Format	Terrabloc-M Lehmstein (10.03.2023) Oxara Test 2 (L/B/H = 290/140/90 mm)
Mörtel	Oxabrik Loko
Lagerfugen / Stossfugen	vollflächig ca. 10 mm / Doppelspaz
Lagerung vor der Prüfung	Prüfhalle: 35 Tage bei ca. 20 °C und 55 % r. F.
Materialeingang / Herstellung PK Prüfort / Prüfdatum	29.03.2023 / 04.04.2023, durch p+f expert AG p+f expert AG / 09.05.2023
Berichtsdatum	10.05.2023

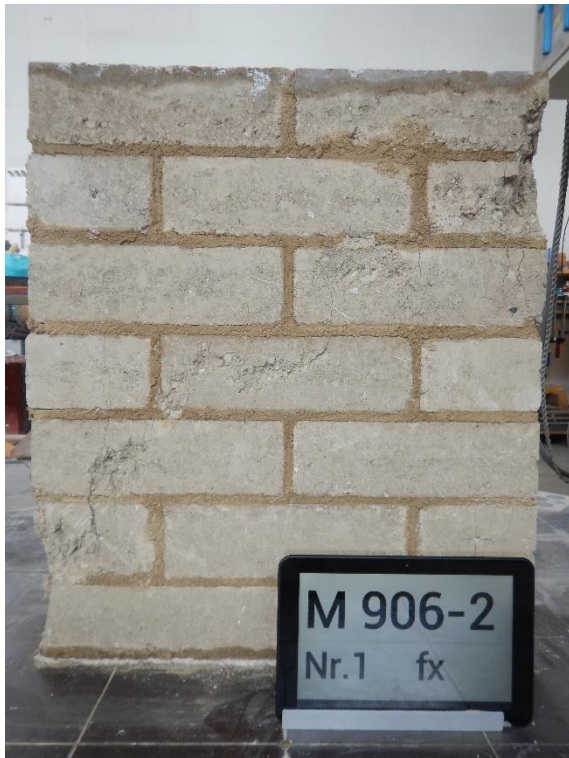
Abb.1: Bruchbild der Mauerwerksprüfung
Prüfkörper 1

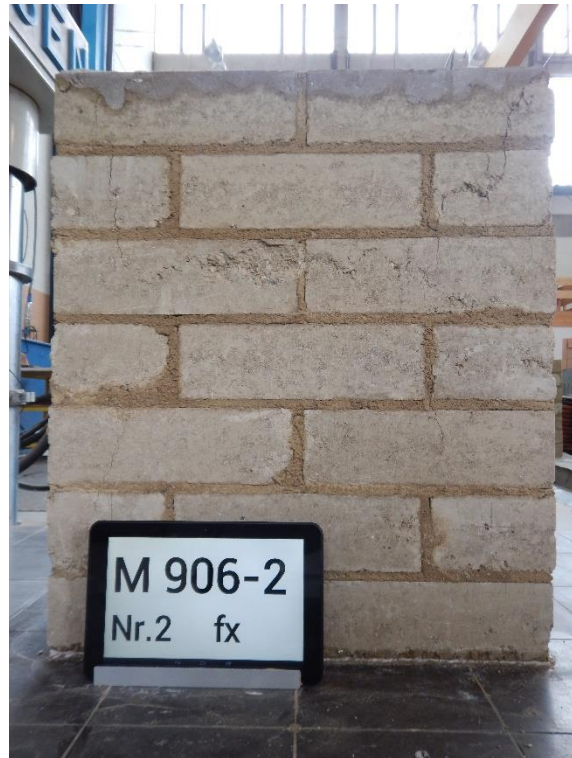
Abb.2: Bruchbild der Mauerwerksprüfung
Prüfkörper 2

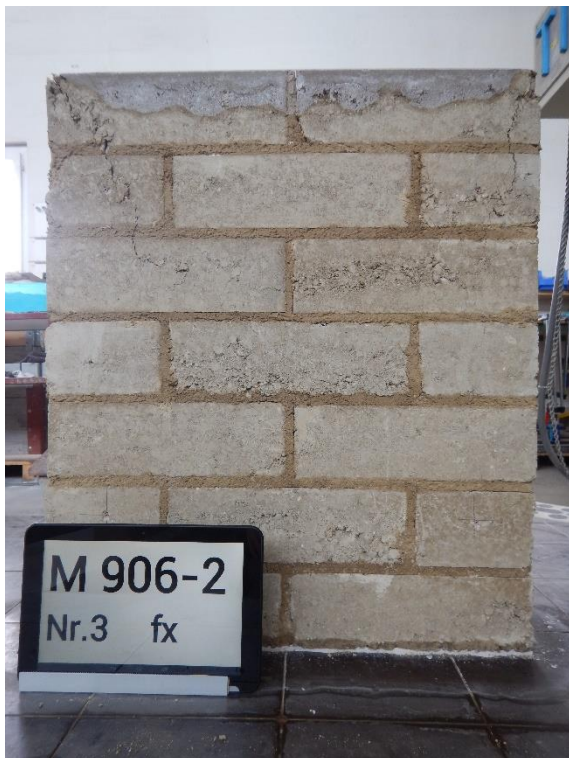
Abb.2: Bruchbild der Mauerwerksprüfung
Prüfkörper 3
