Untersuchungsbericht M 906-4

Mauerwerksbiegezugfestigkeit ffxk gemäss SIA 266/1, geprüft nach SN EN 1052-2

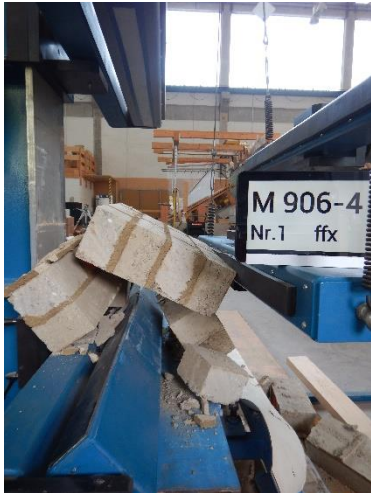
Abb.1
Bruchbild der Mauerwerksprüfung: **Prüfkörper 1**

Prüfkörper		1	2	3	4	5	6
Wandlänge ls	[mm]	995	995	995	995	995	-
Wandbreite b	[mm]	600	600	600	600	600	-
Wanddicke tu	[mm]	140	140	140	140	140	-
Stützweite l1 (Lager)	[mm]	920	920	920	920	920	
Stützweite l2 (Last)	[mm]	405	405	405	405	405	
Tragfähigkeit							
Bruchkraft Fi	[kN]	2.2	1.8	2.4	3.0	3.3	-
Biegezugfestigkeit fxi	[N/mm ²]	0.14	0.12	0.15	0.19	0.21	-
Belastungszeit F	[min]	1.4	1.2	1.5	1.9	2.1	-
Mittelwert der Biegezugfestigkeit ffx	[N/mm ²]	0.16					
Charakteristische Biegezugfestigkeit ffxk	[N/mm ²]	0.11

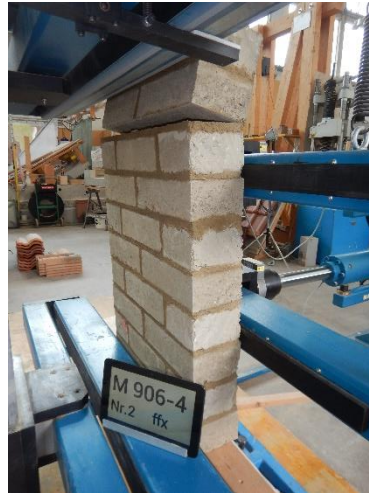
Abb.2
Bruchbild der Mauerwerksprüfung: **Prüfkörper 2**

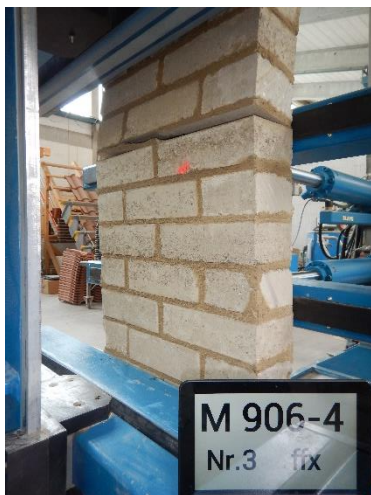
Abb.3
Bruchbild der Mauerwerksprüfung: **Prüfkörper 3**

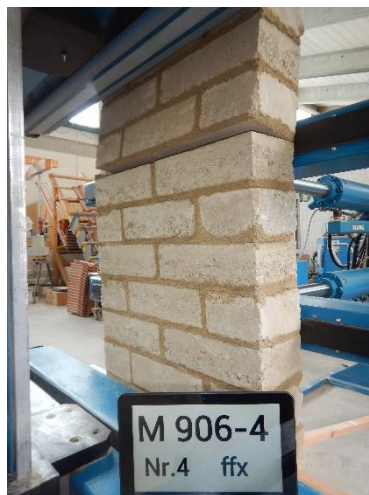
Abb.4
Bruchbild der Mauerwerksprüfung: **Prüfkörper 4**

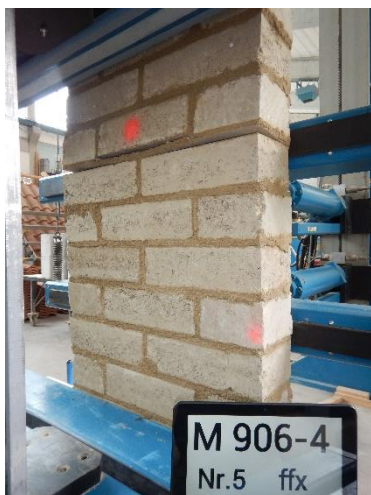
Abb.5
Bruchbild der Mauerwerksprüfung: **Prüfkörper 5**
