Untersuchungsbericht M 906-3

Mauerwerksdruckfestigkeit fyk gemäss SIA 266/1

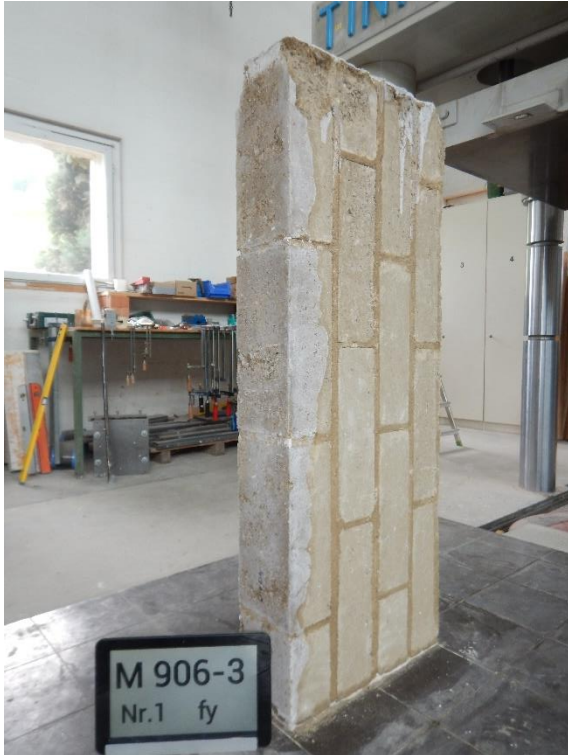
Abb.1: Bruchbild
Prüfkörper 1

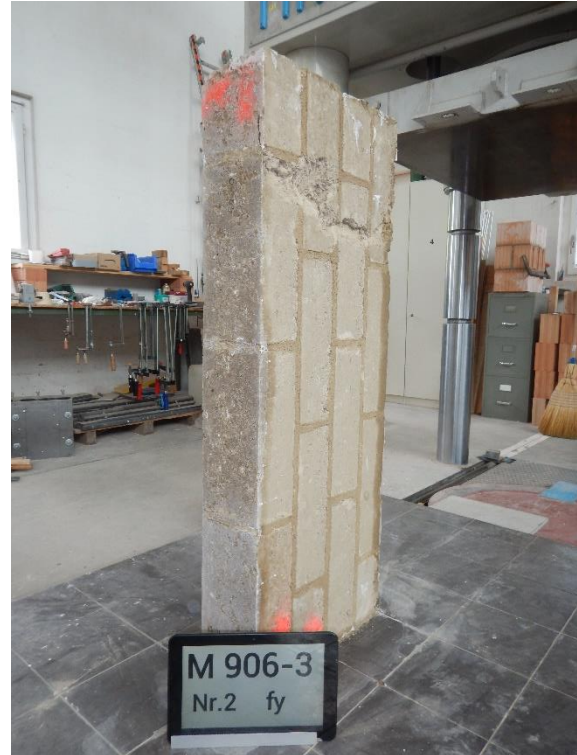
Abb.2: Bruchbild
Prüfkörper 2

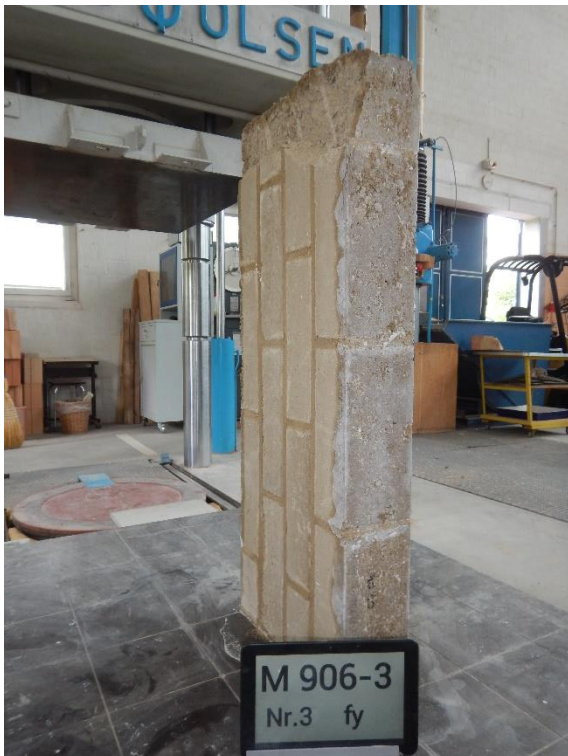
Abb.3: Bruchbild
Prüfkörper 3
